## Atividade Prática – Ensaios Não Destrutivos

### INSPEÇÃO VISUAL

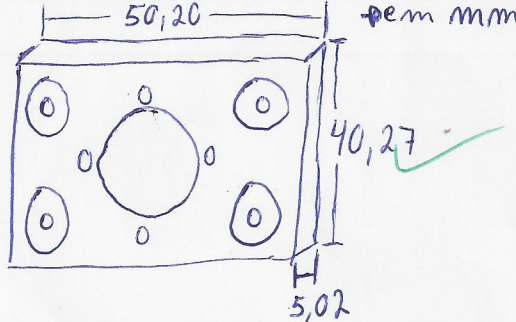
| Desenho esquemático | |

| Caracterização do provete | - Peça de alumínio retangular, pequenas dimensões e com tratamento por conversão química Chromibel ✓ |

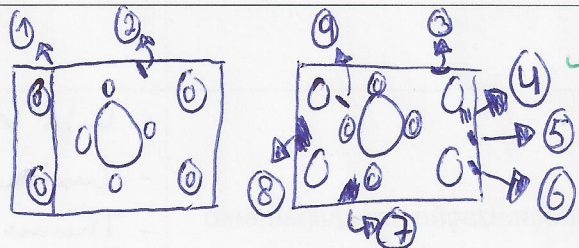
| Localização dos defeitos | |

| Número de defeitos detetados | - 16 defeitos ✓ |
| Tipo de defeitos detetados | - Riscos, fissuras, marcas de fencimento, mochas. |
| Dimensões dos defeitos | <p>1 - 40,25 (largura da peça) 6 - 3,82 (Valores em mm)<br/> 2 - 0,85 7 - 5,42<br/> 3 - 3,48 8 - 6,15<br/> 4 - 7,14 9 - 3,16 ✓<br/> 5 - 3,75</p> <p>Nota: o restantes são riscos de pequenas dimensões</p> |
| Observações / Conclusões | <p>A peça apresenta inúmeros riscos de menores dimensões, marcas de fencimento e algumas mochas, traços vincados e fissuras.</p> <p>Os riscos de menores dimensões são impossíveis de quantificar.</p> |

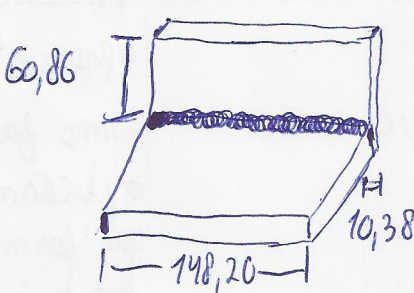
| Desenho esquemático | *em mm ✓ |

| Caracterização do provete | Peça de aço soldada em "T" sem tratamento ✓ |

| Número de defeitos detetados | 8 mais visíveis<br>59 no total |
| Tipo de defeitos detetados | Manchas e pontos de líquido penetrante absorvidos pelo revelador. |
| Localização dos defeitos | No cordão de solda, em toda a sua extensão |
| Observações / Conclusões | Pudemos observar que a soldadura apresentava bastantes fissuras, como foi possível observar após aplicarmos o revelador (amido), o que formou manchas e pequenos pontos devido à absorção do líquido penetrante |
