## **REPARAÇÃO DE PEÇAS AERONÁUTICAS**

### **Materiais Metálicos e Compósitos**

#### **UFCD 5809**

### **EVIDÊNCIA**

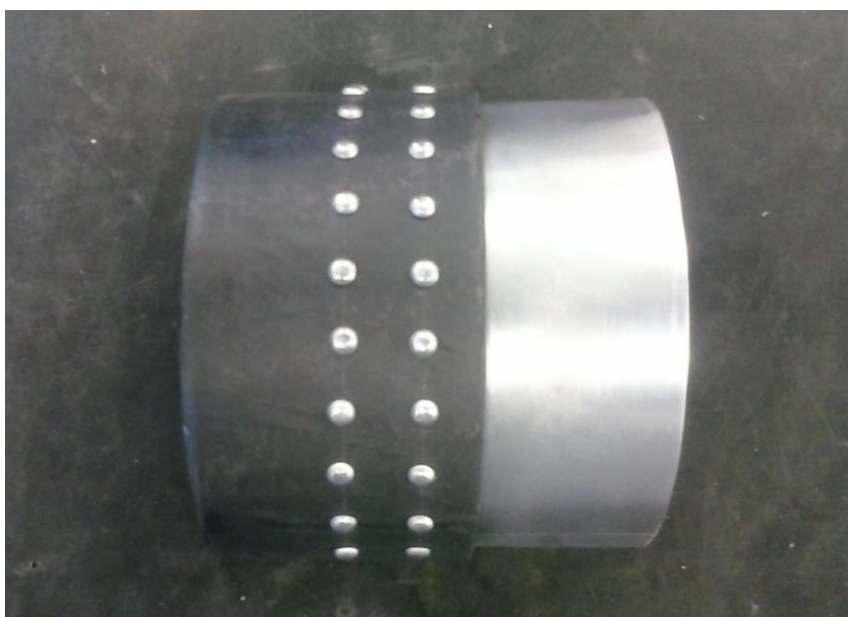
**FOTO 1 – Carenagem de Compósito e Alumínio Rebitado (Exercício Avaliação)**

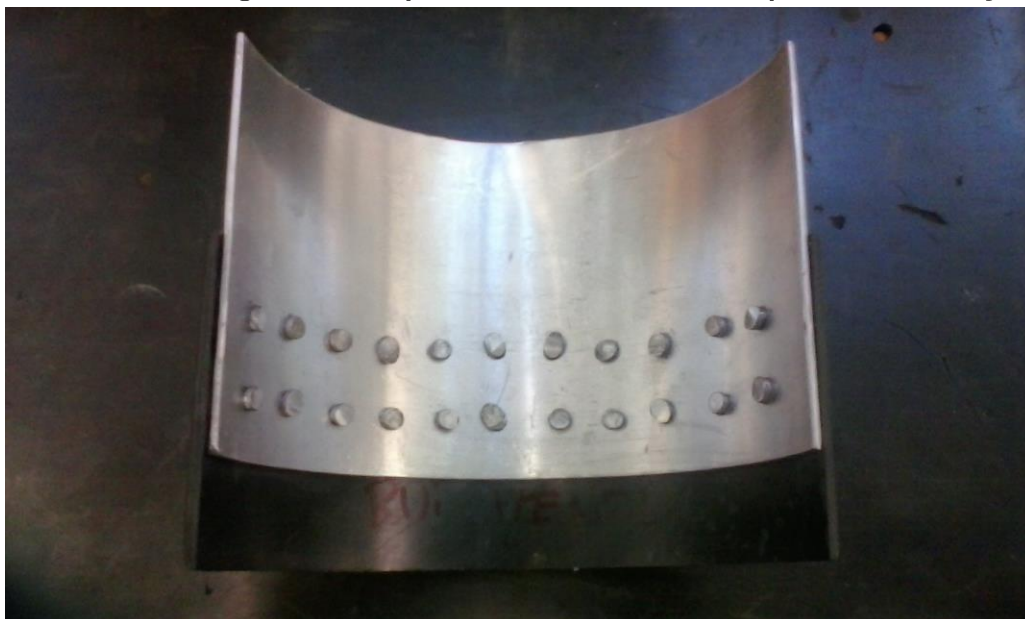
**FOTO 2 – Carenagem com Cepos Não Conformes (Exercício Avaliação)**

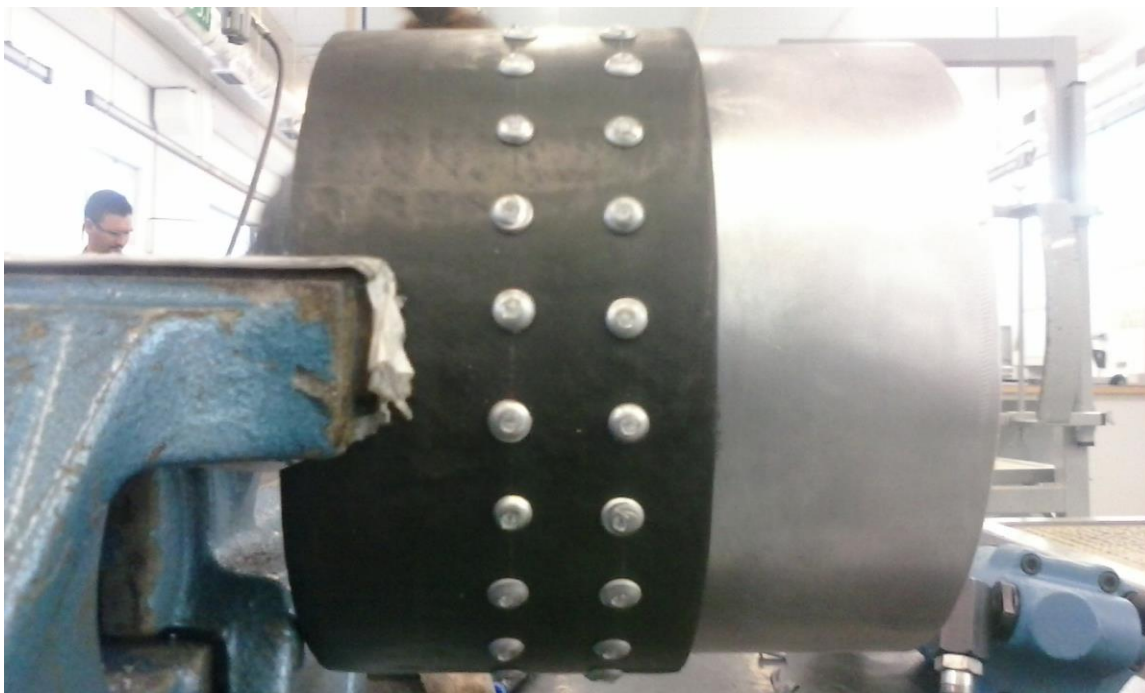
**FOTO 3 – Rebites a Remover marcados com Punção (Exercício Avaliação)**
